Sichere Stromzuführung beim Weichenbau

Kein Kurzschluss am Herzstück

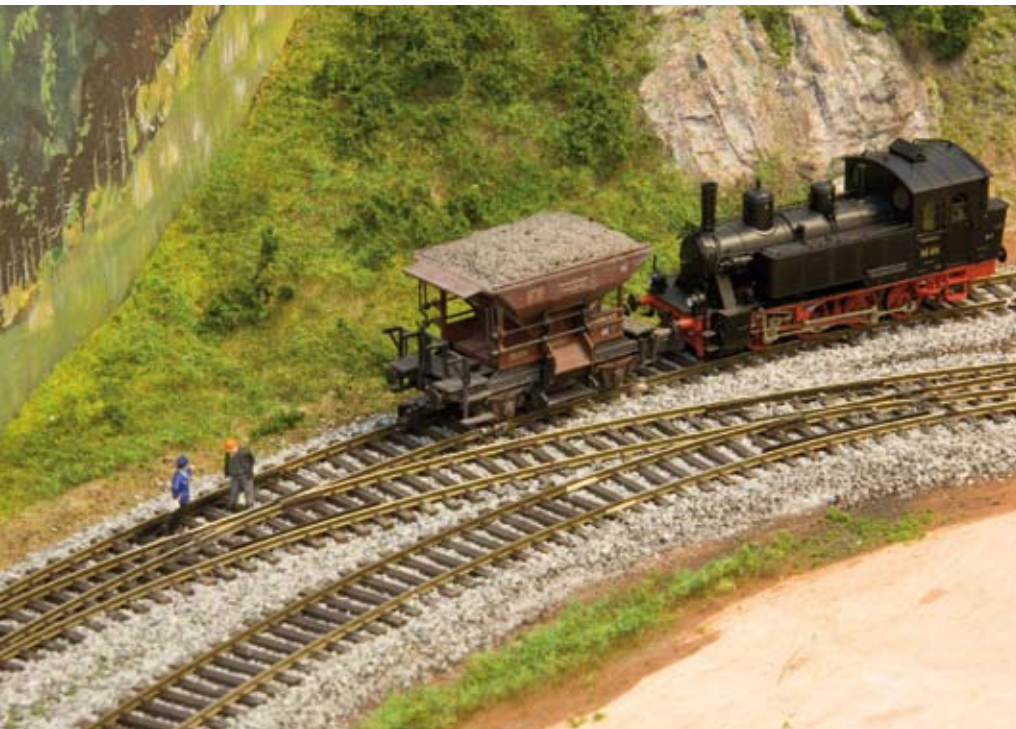
Die Kurzschlussgefahr ist gebannt – und die nachträglich eingelöteten Verbindungsdrähte sind nach dem Schottern nicht mehr zu sehen, auch die Trennstellen werden nach dem Bemalen der Schienenprofile nicht mehr erkennbar sein.

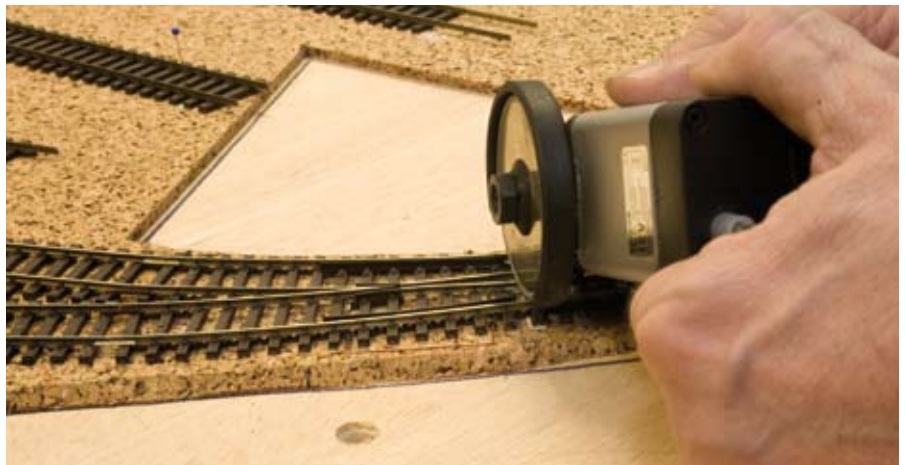
schluss zwischen Backen- und der nicht anliegenden, über die Herzstückpolarisierung mit entgegengesetzter Polarität versehenen Flügelschiene vermieden werden. Bei den Probefahrten zeigten sich auch keinerlei Schwierigkeiten im direkten Zungenbereich. Anders sah die Sache weiter hinten beim Herzstück aus. Bei den Bogenweichen kommt es nämlich vor, dass beim Überfahren des Herzstücks je nach Fahrzeugart und Radstand die Radsätze gleichzeitig Herzstückspitze und Flügelschiene berühren. Da beide eine unterschiedliche Polarität aufweisen, führt dies zu ganz kurzen Kurzschlüssen – beim Digitalsystem reichen diese jedoch zum Abschalten. Ergebnis: Kurzschlussgefahr vorne gebannt und hinten selbst neu konstruiert!

Oben: Mit einer Diamant-Trennscheibe werden die beiden Flügelschienen kurz vor dem Herzstück durchtrennt. **Rechts:** Die elektrische Verbindung zwischen dem abgetrennten Teil der Flügelschienen und dem Herzstück musste mit Draht wieder hergestellt werden.

Um das hier selbst geschaffene Problem zu lösen, müssen die beiden Enden der Zungenschienen kurz vor dem Herzstück isoliert werden, um die Kurzschlussgefahr durch die gegensätzliche Schienenpolung zu bannen. Die verbleibenden Schienenstummel sollten nicht zu kurz gehalten werden, da sonst die Gefahr des Ausbrechens besteht. Das Trennen lässt sich mit einer kleinen, am besten diamantbestückten Trennscheibe und einer Kleinbohrmaschine bewerkstelligen.

Bei dem Trennen ist mit Vorsicht vorzugehen! Ganz wichtig ist, dass die Gleisstücke durch die Reibung nicht zu heiß werden. Es besteht sonst die Gefahr, dass die darunter befindlichen Kunststoffschwellen weich werden und das Schienenprofil während des Schneidens dort durch den Druck des Werkzeugs unbeabsichtigt hineingedrückt wird. Die daraus resultierende Höhenabweichung bei der Schienenlage führt dann selbst bei geringen Abweichungen unweigerlich zu Entgleisungen. Beim Trennen sollten deshalb nur wirklich scharfe Scheiben verwendet und Pausen zum Abkühlen vorgesehen werden.

Da die werkseitig installierten kreuzweisen Verbindungen der Herzstückschienen mit den Flügelschienen entfernt worden waren, musste ich wieder eine elektrische Verbindung zwischen Flügelschienen und Herzstück herstellen. Das konnte in diesem Fall nur noch von oben erfolgen – daher darf die Verbindung hinterher nicht störend auffallen. Aus Sommerfeldt-Oberleitungsdraht wurden deshalb u-förmige Bügel gebogen, unterhalb (!) der Kunststoffschwellen durchgeschoben und mit Schienenenden und Herzstückeinspeisung verlötet. Auf diese Weise ist eine
